THERMOGRAFIE

praktisch ingezet

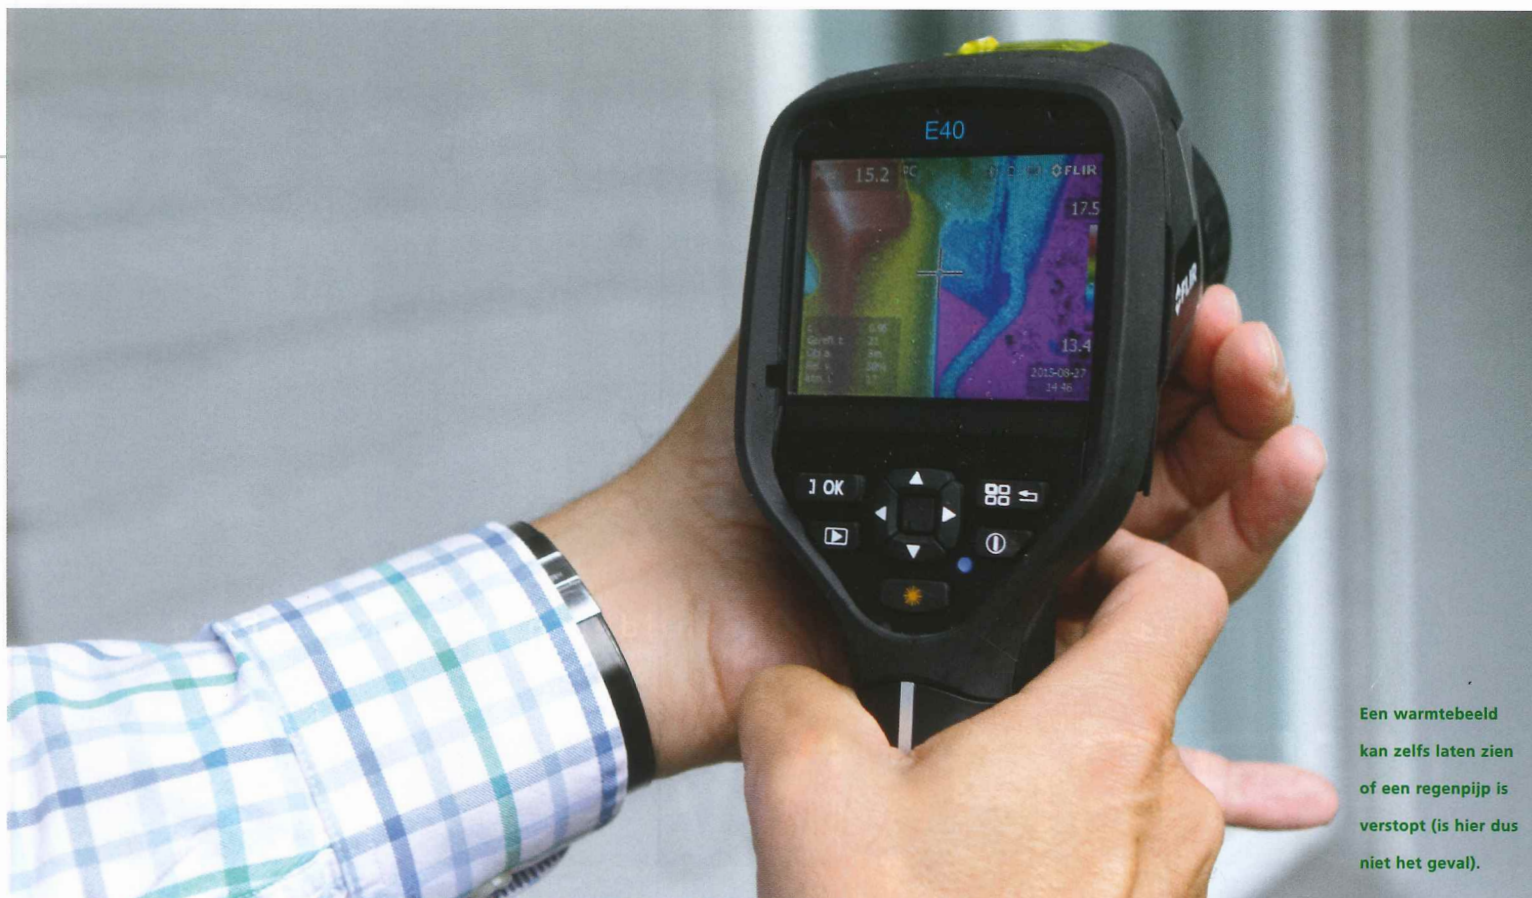
Een warmtebeeld kan zelfs laten zien of een regenpijp is verstopt (is hier dus niet het geval).

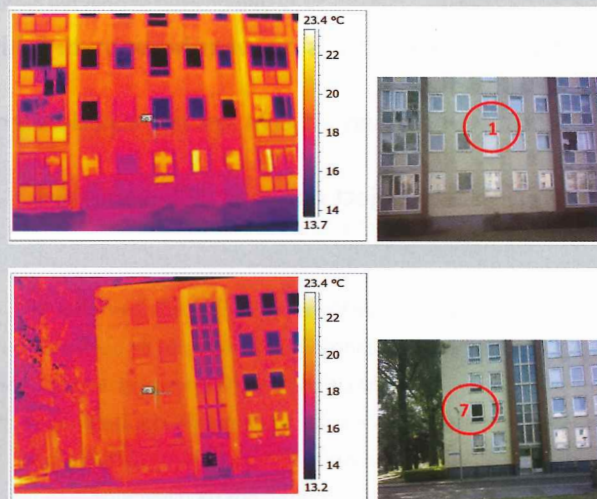
Links warmtebeeldfoto's van praktijksituaties, rechts een digitale foto van de situatie waar de meting is verricht.

Kenmerk 1: Zichtbaar kouder gedeelte tussen de gevelkozijnen verticaal (onder de kozijnen). Dit wordt mede veroorzaakt door gebrekkig ventilatie ter plaatse. Vocht blijft hierdoor stilstaan en veroorzaakt koudere temperaturen.

Kenmerk 7: Zichtbaar kouder deel bij lekdorpels van de kozijnen. Water loopt via lekdorpel op de constructie.

Met behulp van wat warmtebeelden laat Van de Kerkhof zien hoe hij de camera inzet. "Bij deze flats zie je bijvoorbeeld heel mooi thermografisch dat er bij de aansluiting van het stucwerk op de raamdorpels allemaal vochtplekken zitten. Dit betekent dat de aansluiting rond deze detaillering niet goed is. Vervolgens kun je dat aanpakken."
