# Over condens en glas

Condensatie is een bekend fysisch verschijnsel. Condens aan de binnenzijde van het glas komt doorgaans door slecht isolerend glas en/of bewonersgedrag. Maar hoe zit het met condens aan de buitenzijde van het glas? Een waarom condenseert de ene ruit in dezelfde gevel wel en de andere niet? En het kan nog gekker: condens tussen het glas waarbij bedrijven het lekkende isolatieglas denken te kunnen 'verhelpen' met ventilatie door gaten in het glas te boren....

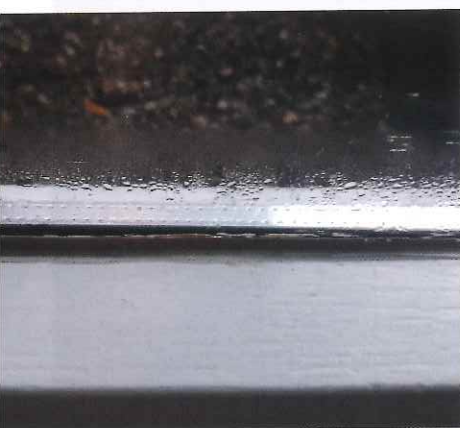
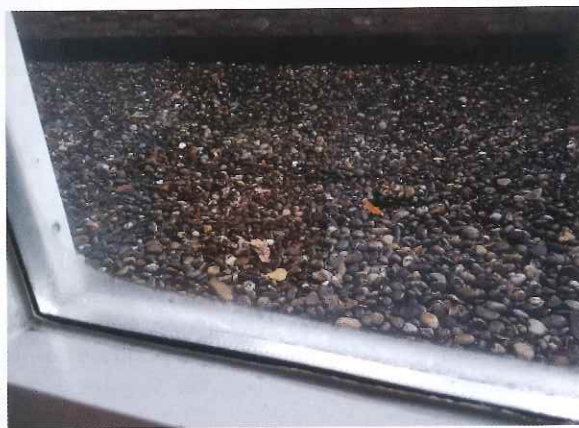
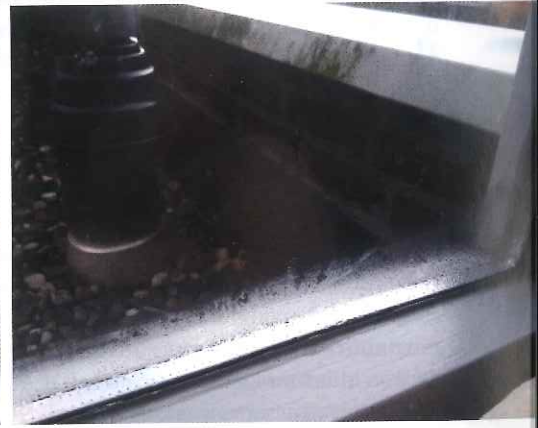
Typisch geval van  
condensatie aan  
binnenzijde glas als  
gevolg slecht isolerend  
glas en slechte ventilatie

Daar waar de koudebrug het grootst is, aan de rand van het glas bij het kozijn, is het glas het koudst en is de grootste kans op condensvorming

Bij isolerende beglazing met een goede isolatiewaarde, zoals HR isolerend dubbelglas, is dit risico kleiner dan bij glas met een slechte isolatiewaarde zoals enkelglas. Dit is ook afhankelijk van de specifieke situatie. Denk met name aan hoe een ruit aan de interieurzijde is afgedekt. Als een rolgordijn strak op een kozijn aansluit, wordt een ruit moeilijk van binnenuit opgewarmd en is de kans op condens aanzienlijk groter. En laten we de randverbinding niet vergeten. Condens treedt namelijk met name op aan de randen van een ruit. Dit omdat de randverbinding een lijnvormige koudebrug is. Beter isolerende afstandhouders verkleinen dit probleem.

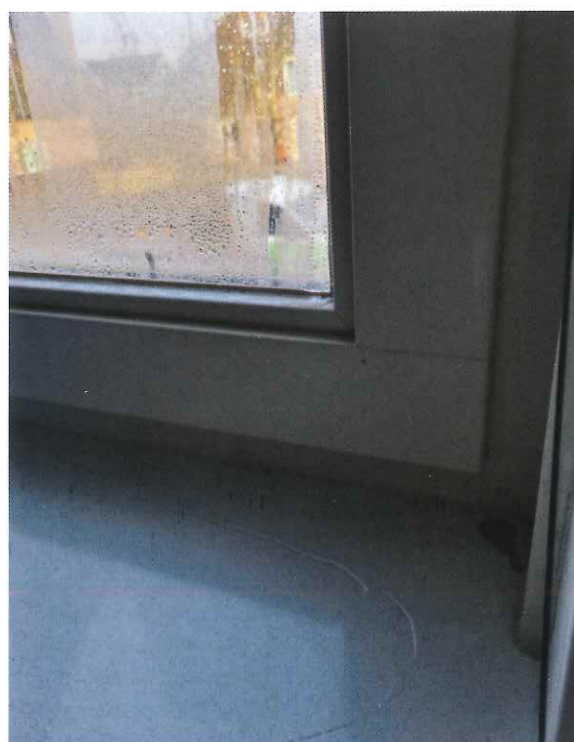
Zoveel condens aan de binnenzijde dat er een plas water op de grond is ontstaan

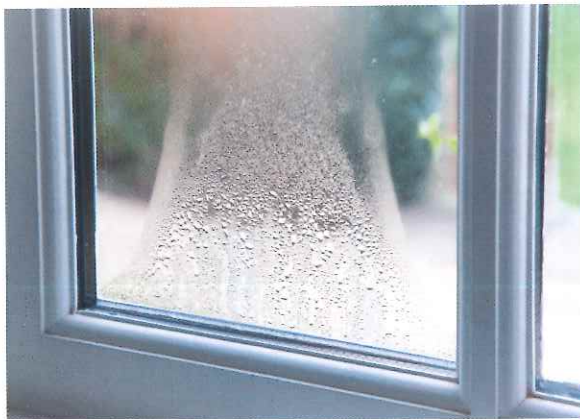
Condens tussen de glasplaten als gevolg van een 'lek' in de isolerende beglazing
